RAPORT LA BILANTUL DE MEDIU NIVEL I

UMC MOTRU – SECTOR ROȘIUȚA

BENEFICIAR:
SOCIETATEA COMPLEXUL ENERGETIC OLTENIA S.A.
SUCURSALA MINIERĂ TÂRGU JIU
UNITATEA MINIERĂ DE CARIERE MOTRU
SECTOR ROȘIUȚA

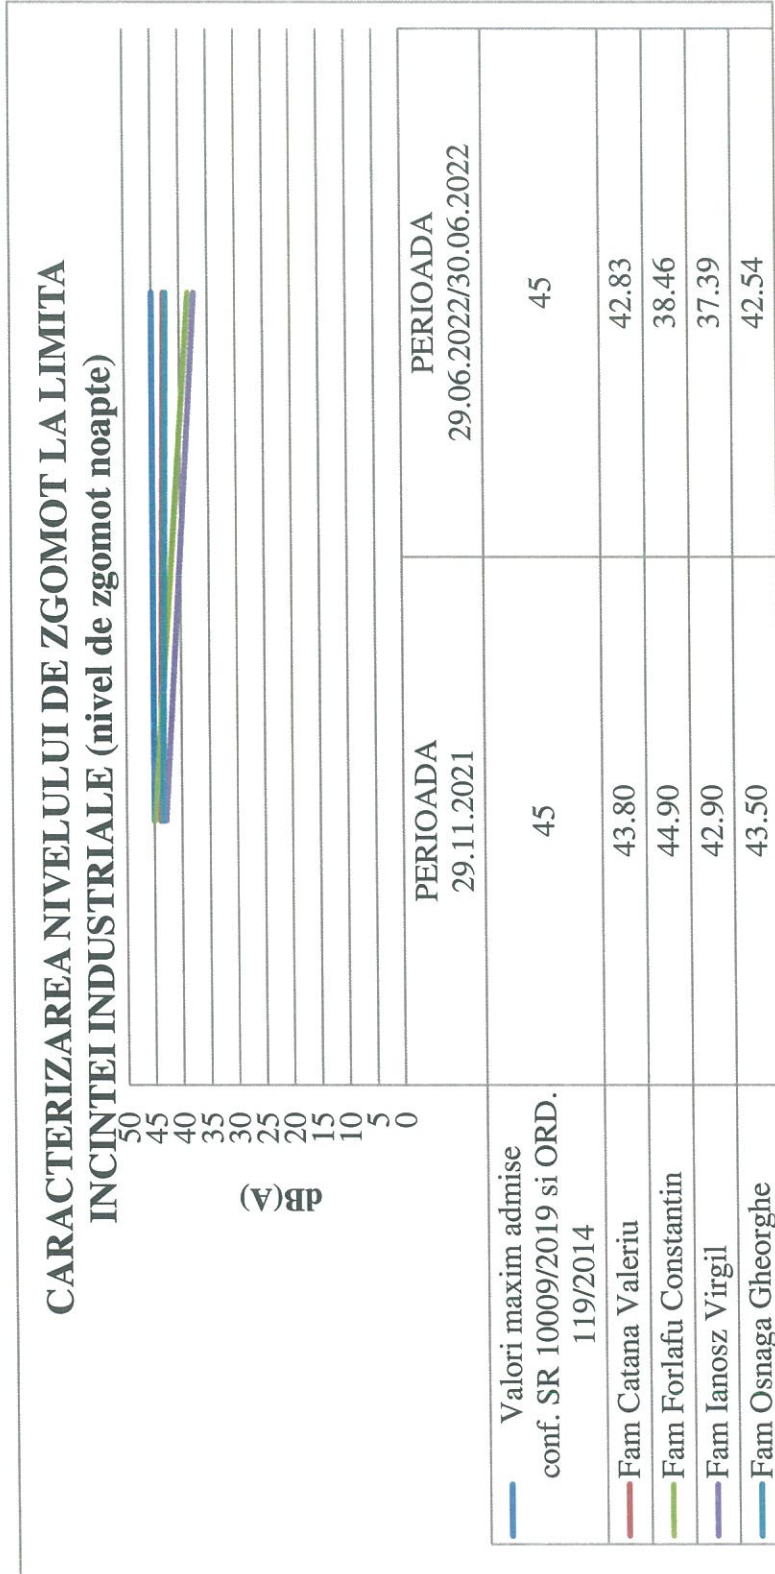
FIGURA nr 3.2.

* Locuinta fam Ianosz a fost expropriata

Impactul asupra receptorilor sensibili din vecinătatea zonei miniere Rosiuta a fost evaluat în conformitate cu legislația națională, rezultatele monitorizării raportându-se la valorile limită prevăzute de SR 10009/2017 și Ord. nr. 119/2014 completat și modificat de Ord. nr. 994/2018.

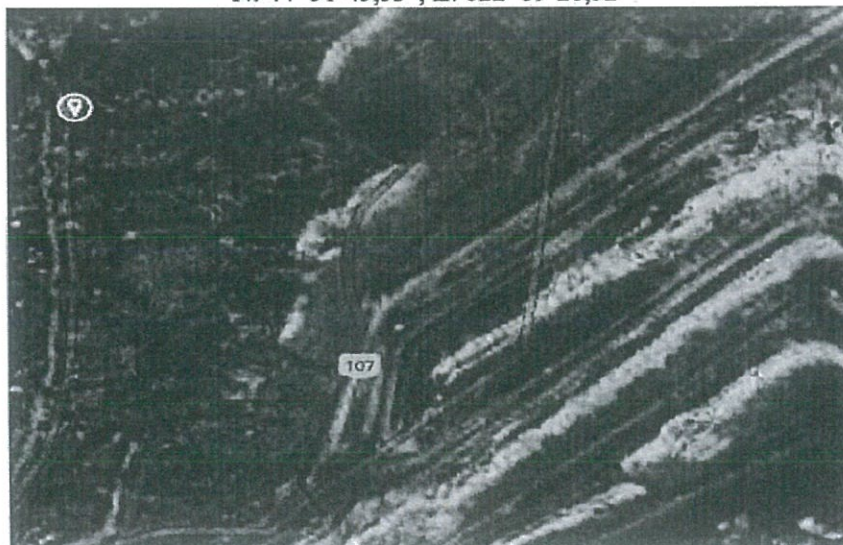
Schița punctului de măsurare

13. **Descriere loc de măsurare:** Măsurarea a fost efectuată la limita zonei industriale conform coordonatelor:
N: 44° 51'45,53"; E: 022° 59'20,52"

Punctul de măsura a fost amplasat la înălțimea de 1,5 m pe direcția proprietății fam. Forlăfu Constantin, sat Rosiuta- cariera Rosiuta.

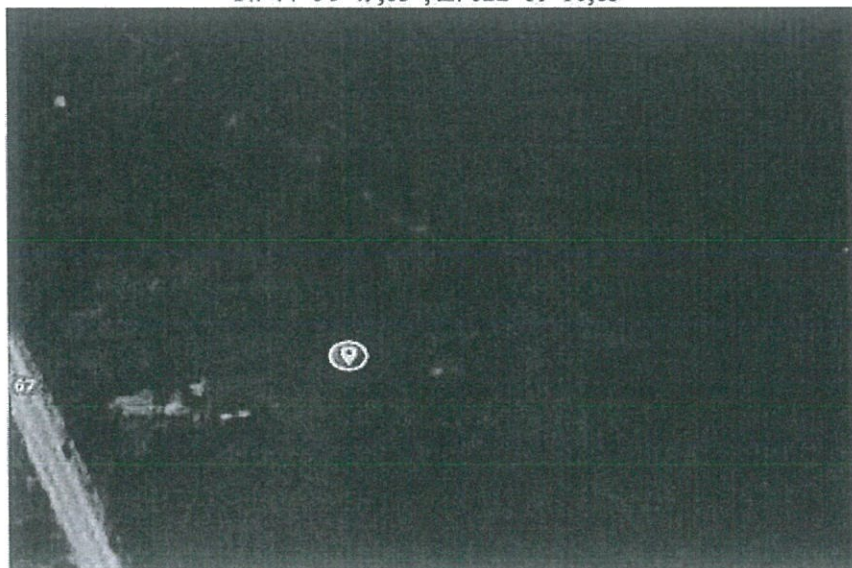
Schița punctului de măsurare

13. **Descriere loc de măsurare:** Măsurarea a fost efectuată la limita zonei industriale conform coordonatelor:
N: 44° 50'49,63"; E: 022° 59'10,83"

Punctul de măsura a fost amplasat la înălțimea de 1,5 m pe direcția proprietății fam. Osnaga Gheorghe, sat Rosiuta-carieta Rosiuta.

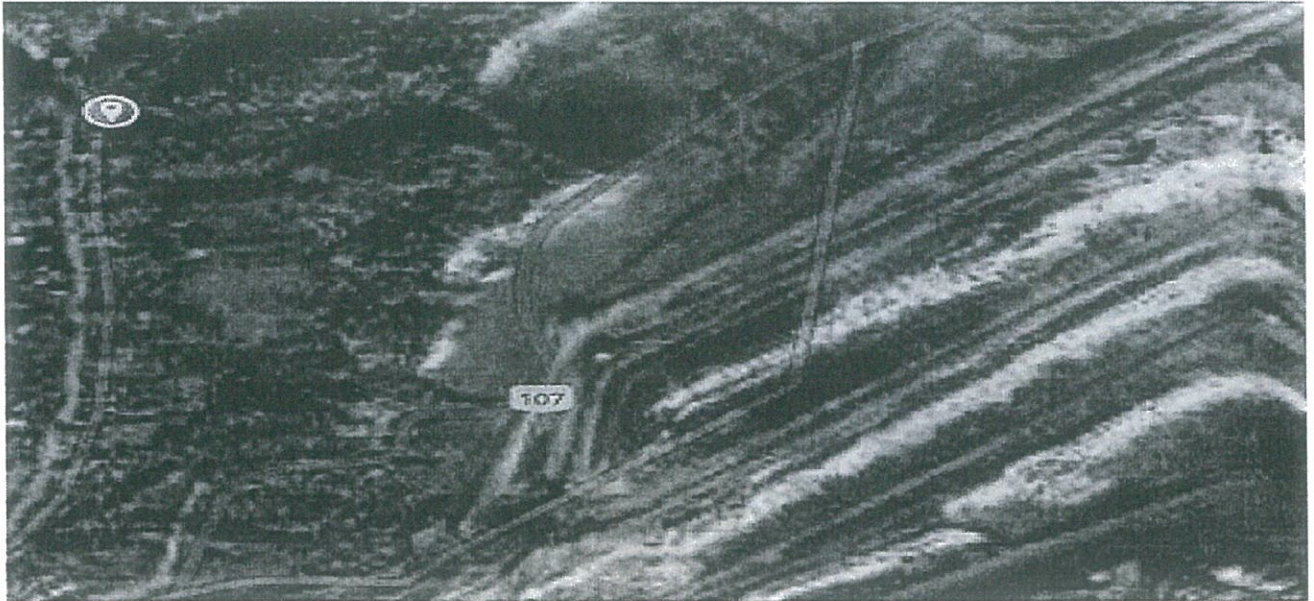
Fig:1-Schița punctului de măsurare (sursa: GoogleMaps)

Punctul de măsurare a fost amplasat la o distanta de 3 m față de gard, și la înălțimea de 1.5m. Terenul de la locul măsurării prezintă planeitate. Amplasarea punctului de masurare s-a efectuat astfel incat sa nu existe alte obstacole in campul acustic sau obiecte care pot introduce reflexii semnificative.

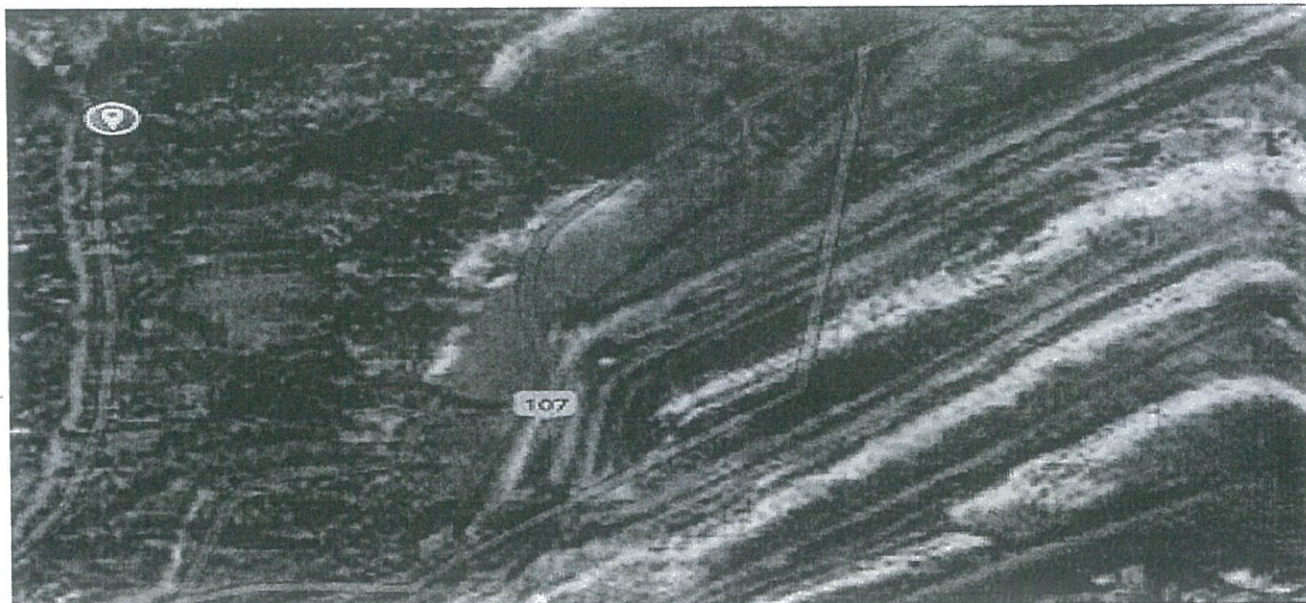
Fig:1-Schița punctului de măsurare (sursa: GoogleMaps)

13. Descriere loc de măsurare: Măsurarea a fost efectuată in zona proprietatii fam. Forlafu Constantin, sat Rosiuta, conform coordonatelor: N: 44° 51'45,53"; E: 022° 59'20,52"

Punctul de măsurare a fost amplasat la o distanta de 3 m față de gard, și la înălțimea de 1.5m. Terenul de la locul măsurării prezintă planeitate. Amplasarea punctului de masurare s-a efectuat astfel incat sa nu existe alte obstacole in campul acustic sau obiecte care pot introduce reflexii semnificative.

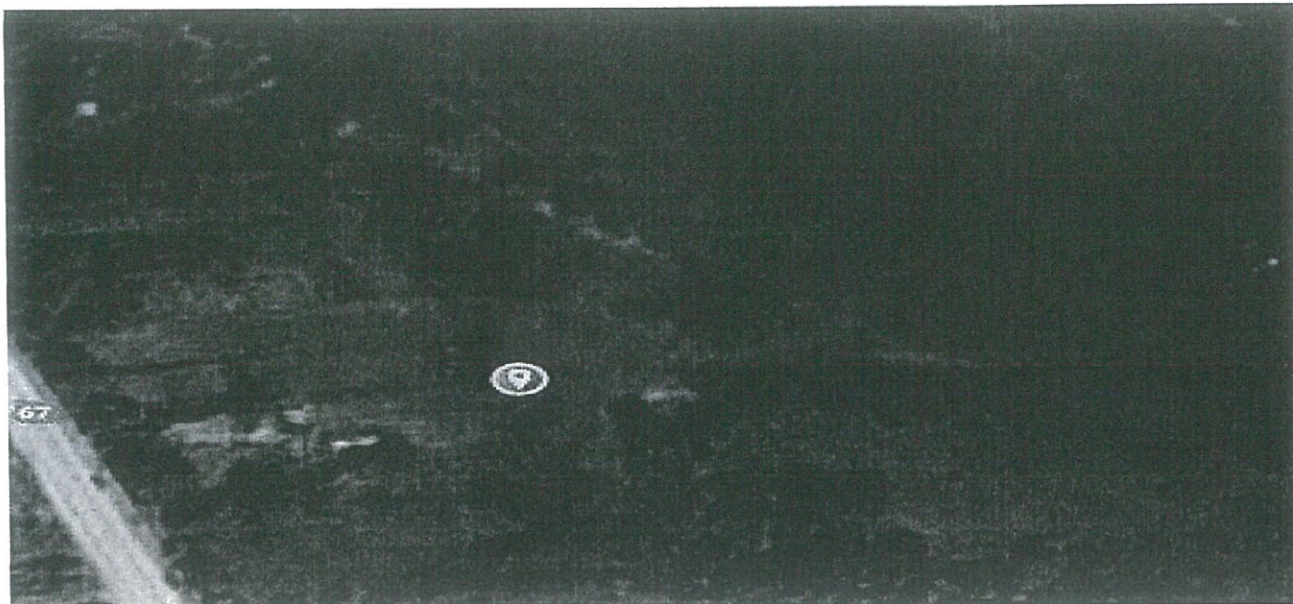
Fig:1-Schița punctului de măsurare (sursa: GoogleMaps)

Punctul de măsurare a fost amplasat la o distanță de 3 m față de gard, și la înălțimea de 1.5m. Terenul de la locul măsurării prezintă planeitate. Amplasarea punctului de măsurare s-a efectuat astfel încât să nu existe alte obstacole în câmpul acustic sau obiecte care pot introduce reflexii semnificative.
