## RAPORT DE INCERCARI

Nr.: 958/19 din 23.10.2019

**Loc prelevare:** Statia de bioremediere Ticleni

### INSTIINTARE

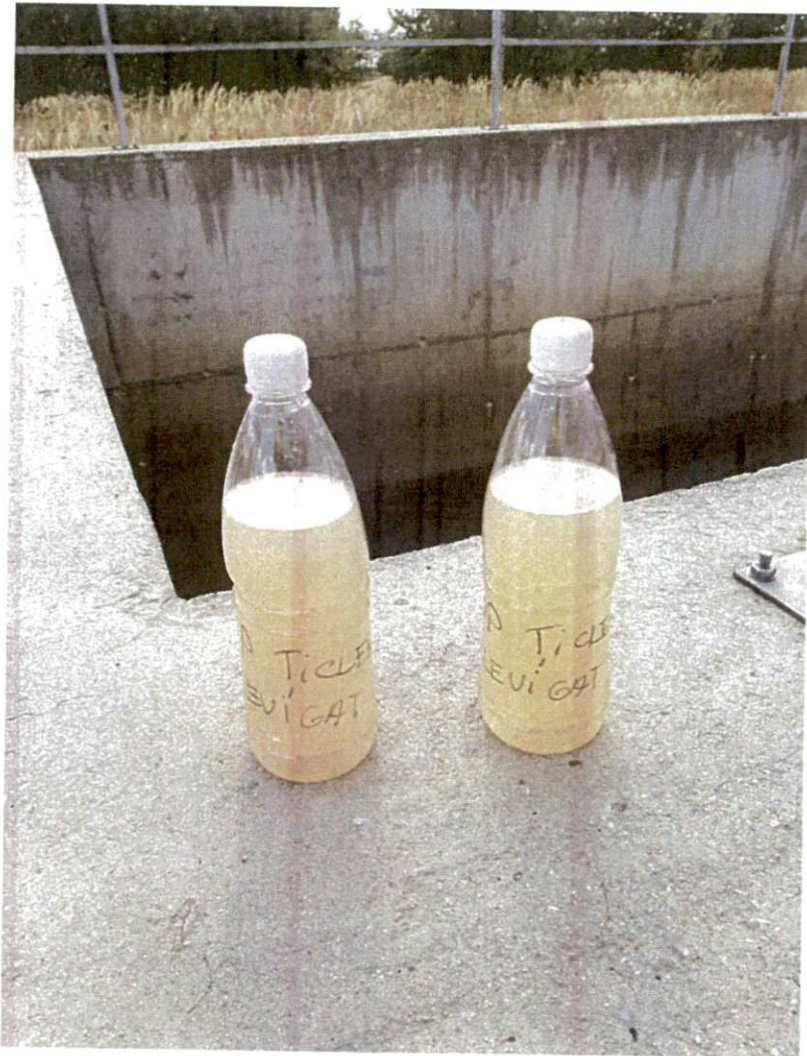
Poza 1: BP Ticleni- Levigat

S-a prelevat o proba levigat din bazinul de recuperare apa plumb din perete betonate de depozitare a salului. continut BP Ticleni
