RAPORT ANUAL DE MEDIU (RAM) 2022

Raportul de mediu pentru Anul 2022 cuprinde toate informatiile privind desfasurarea activitatii in conditii normale si anormale de functionare, impactul asupra mediului si modul de respectare a prevederilor autorizatiei integrate de mediu.

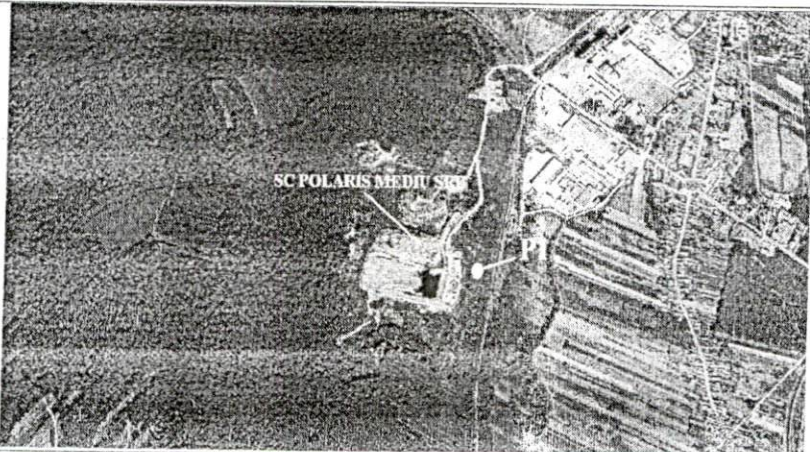
Schita amplasament

Calibrator: Bruel&Kjaer tip 4231, Serie: 2730163, Clasa: 1			Calibrare
Temp: - °C Umiditate: - % Presiune: - hPa			
Date acustice precalibrare: Sensibilitate 47.1mV/Pa			
Date acustice postcalibrare: Data calibrării: 26.09.2022, ora: 11:09:01, sensibilitate: 47,22 V/Pa, abatere: 0.13 dB			
Descrierea sursei principale de zgomot: Zgomot datorat utilajelor depozitului de deșeuri aparținând SC POLARIS MEDIU SRL			Descriere pe surse
Surse secundare de zgomot:
